# Reparación del Reactor de la Central Nuclear Atucha II 2022-2023

Simposio AATN – noviembre 2023  
José Luis Antúnez

# Desperfecto 2022

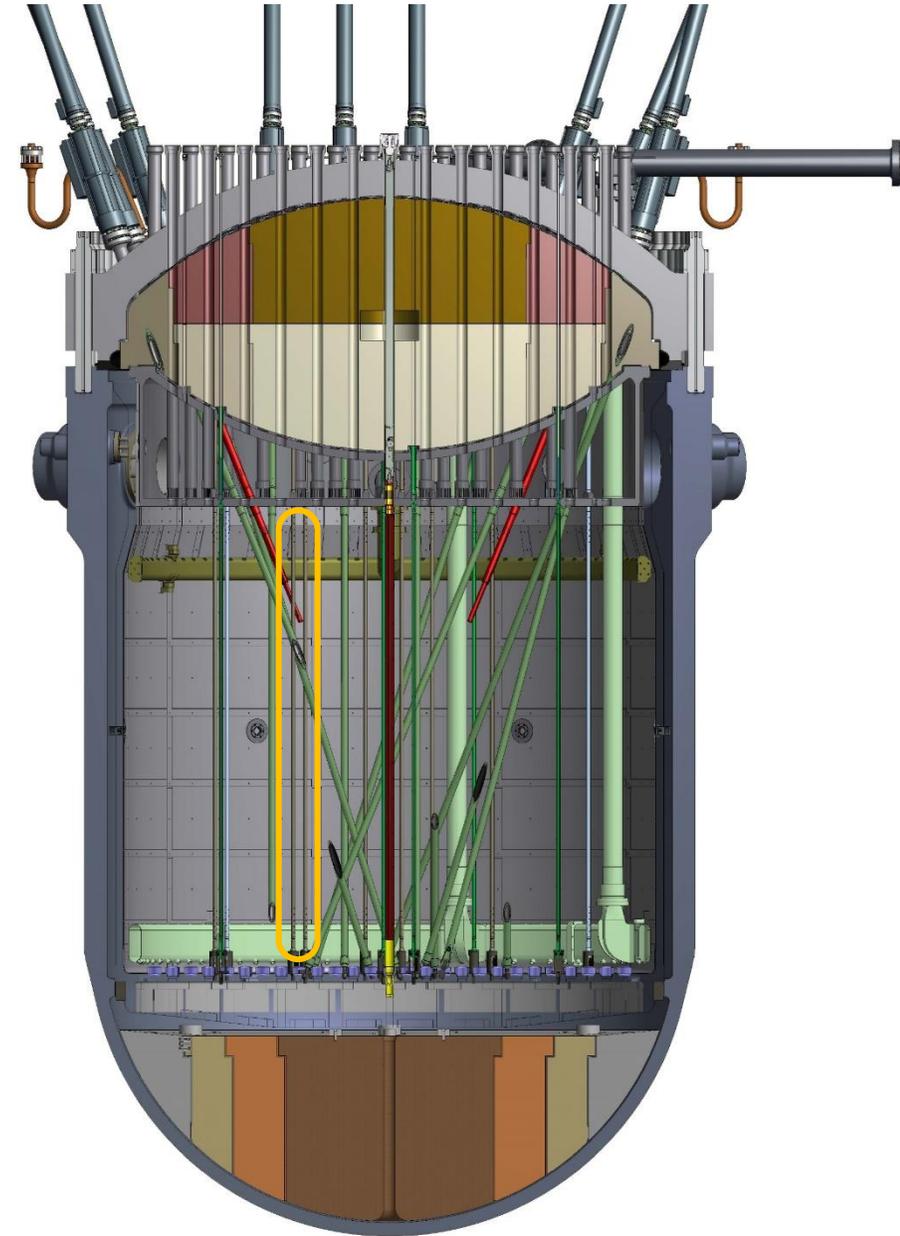
Deformación anormal por pandeo de tubos guía de las sondas de medición de flujo neutrónico en el tanque del moderador.

- Se detectó una falla de diseño en un componente interno del reactor durante la parada programada de abril de 2017.
- Algunos de los tubos guías de las sondas de flujo neutrónico presentaban deformación por pandeo.
- Se decide el recambio gradual de estos componentes a través de los orificios de los canales de combustible, utilizando tubos de un nuevo diseño realizado por NASA.
- Trabajo en modalidad remota, similar a la reparación de 1988, iniciado en 2018. Hasta la fecha 20 cambiados, restan 4 tubos, finalización prevista para 2024.

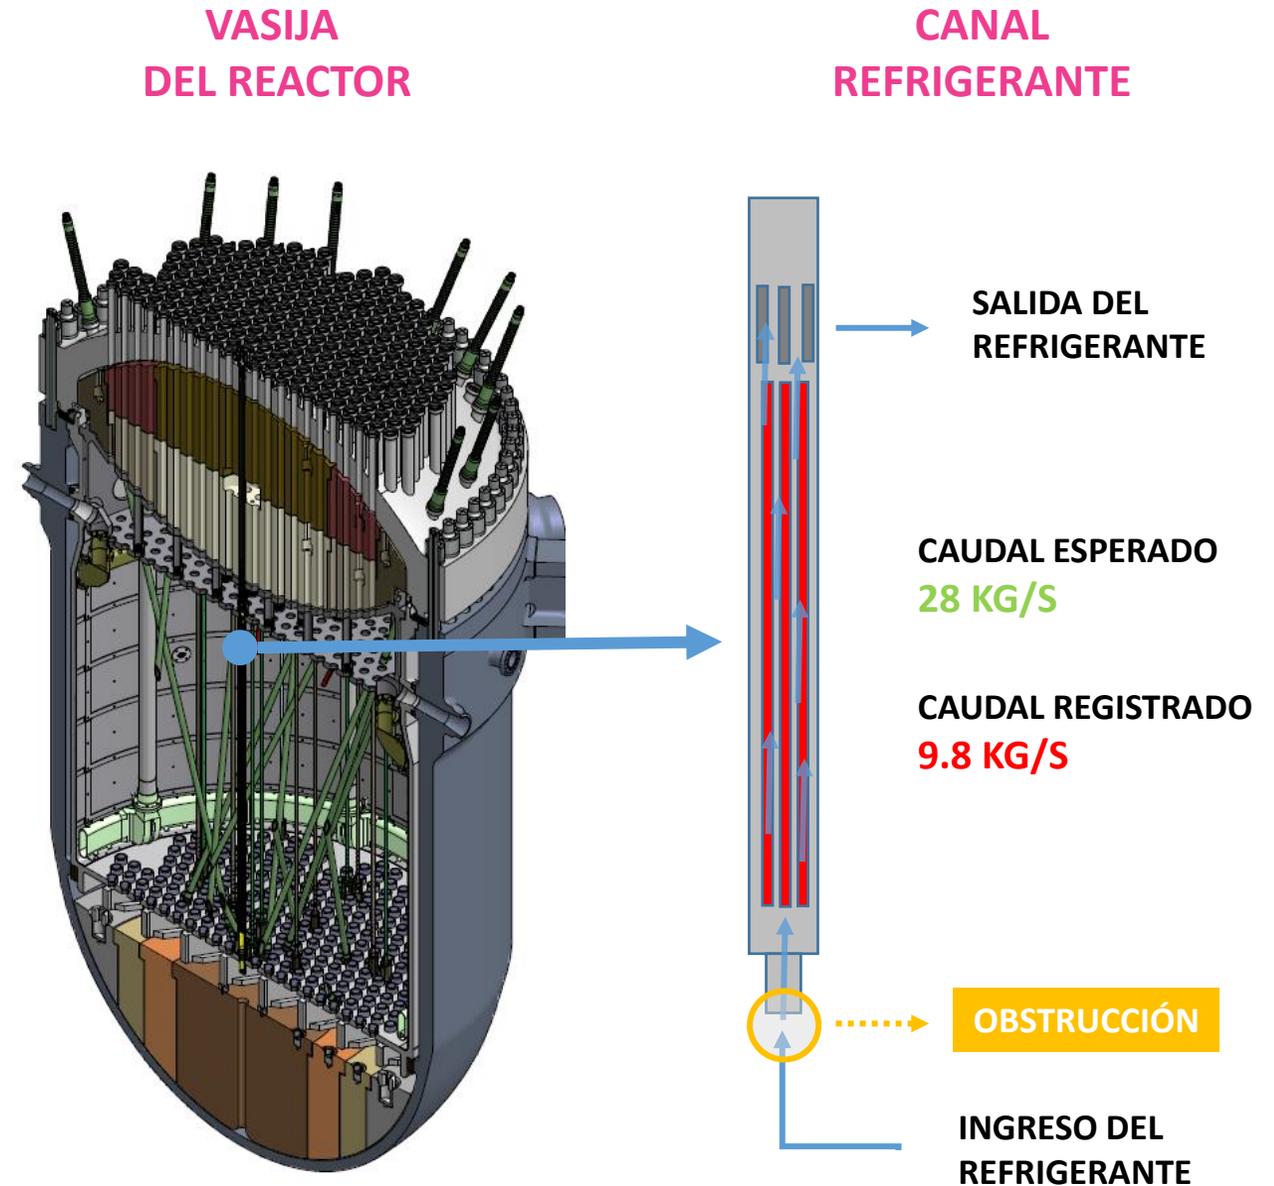
- El 01/08/2022 se observa una reducción del caudal de refrigerante del canal de combustible AD-13.
- En octubre de 2022 se detecta la causa: bloqueo de la boquilla inferior del canal por el desplazamiento de un separador del cuerpo de relleno inferior.
- Consecuencia: necesidad de remover el objeto desplazado y verificar la sujeción de otros (3) elementos similares.

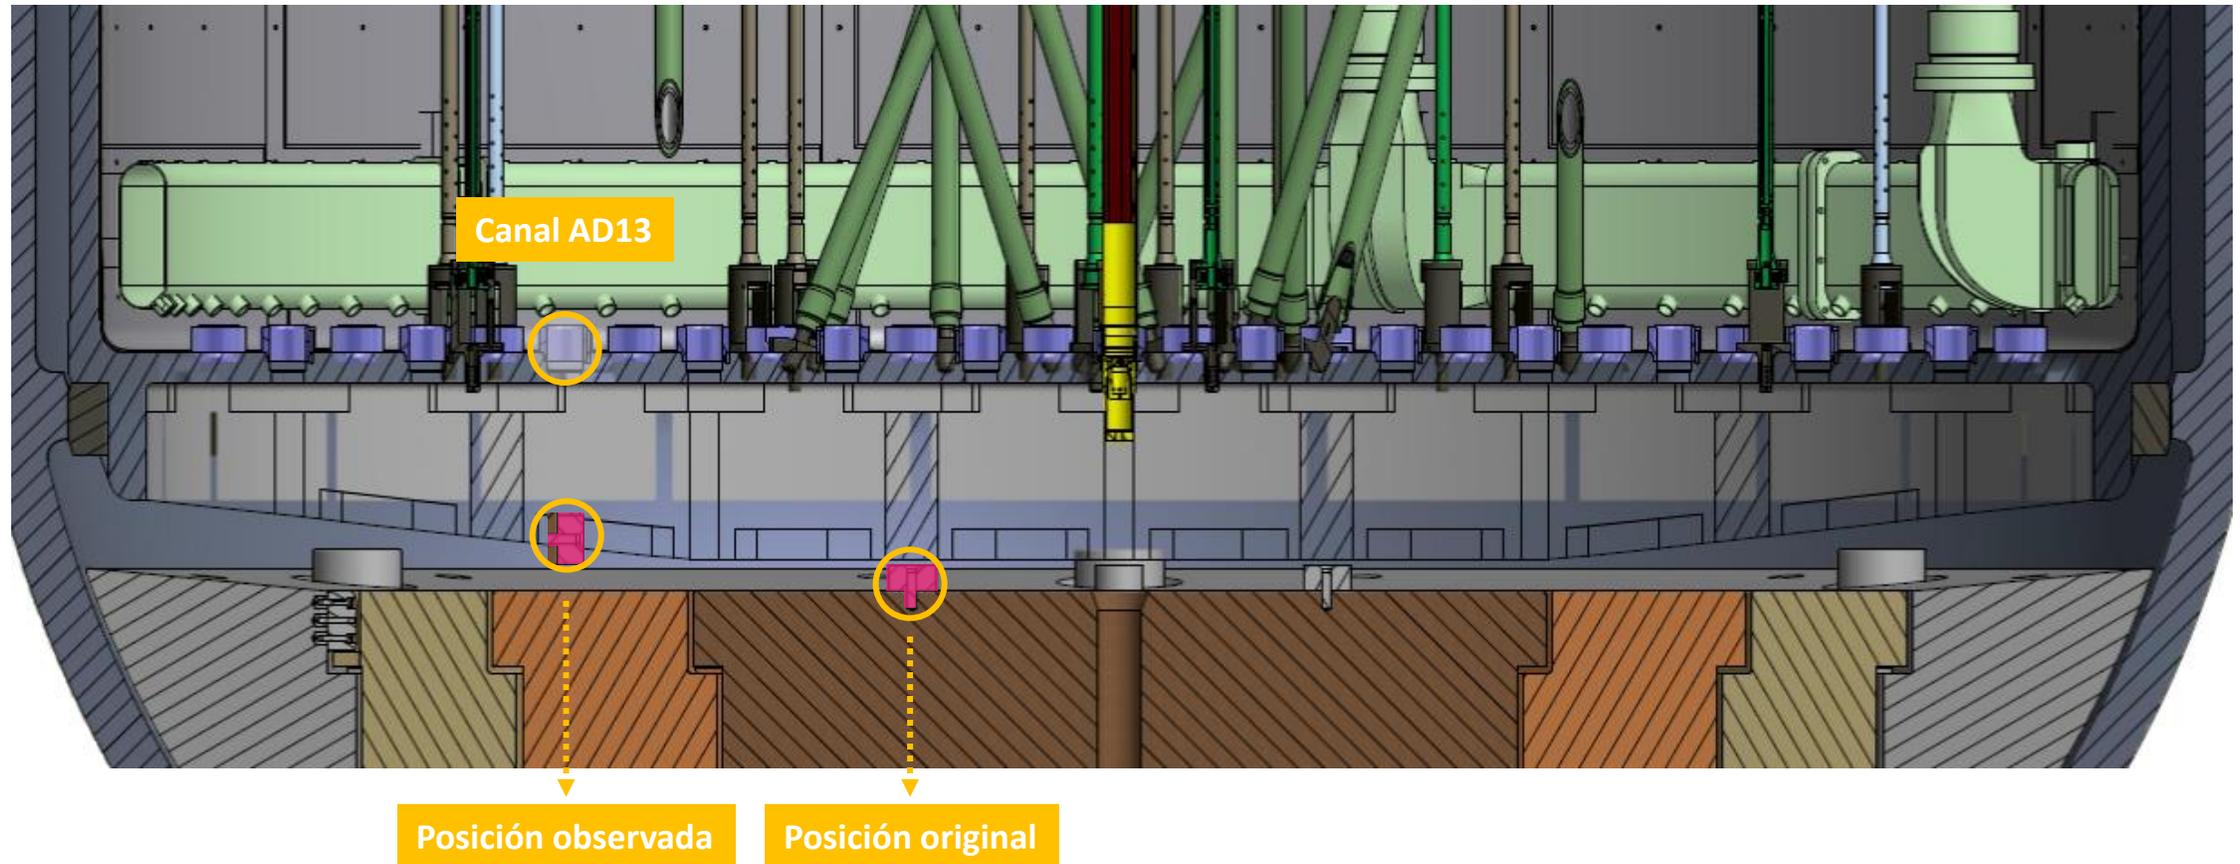
## Desplazamiento detectado

Desplazamiento anormal de un separador del cuerpo de relleno inferior.

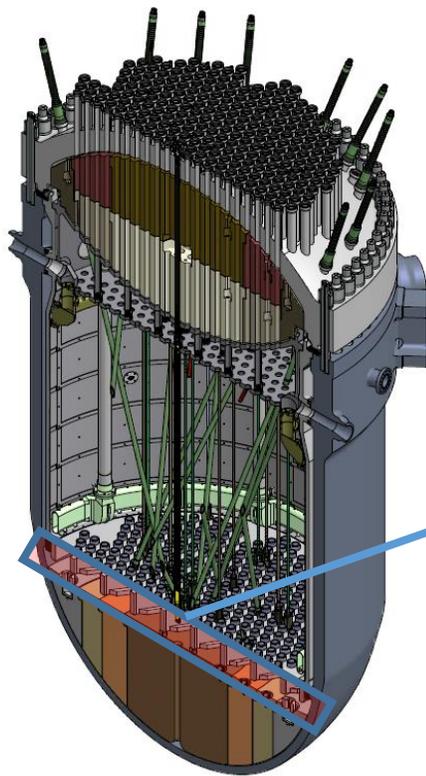
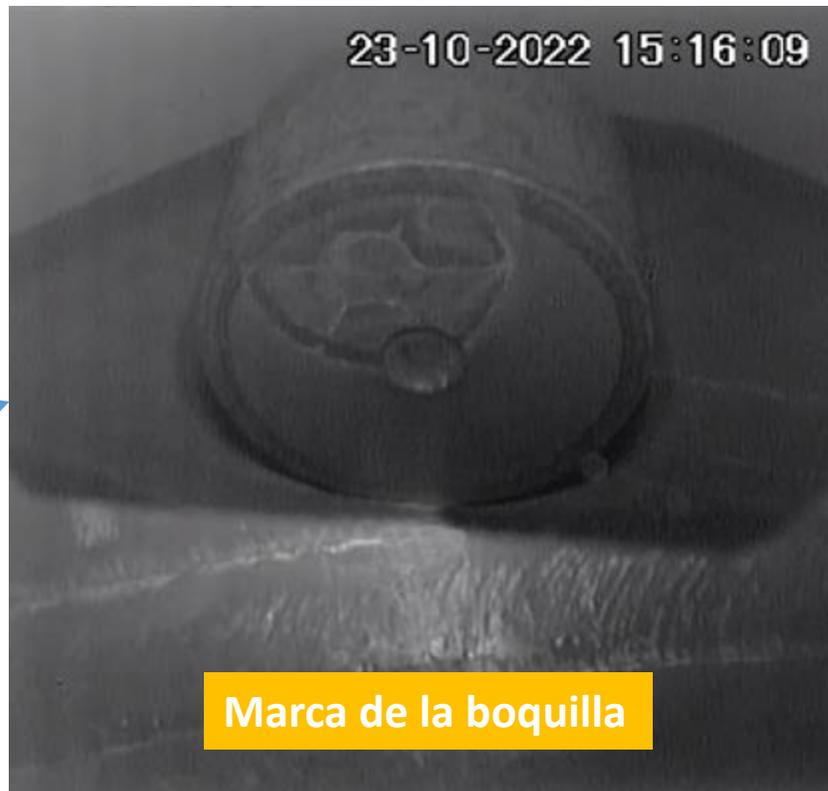
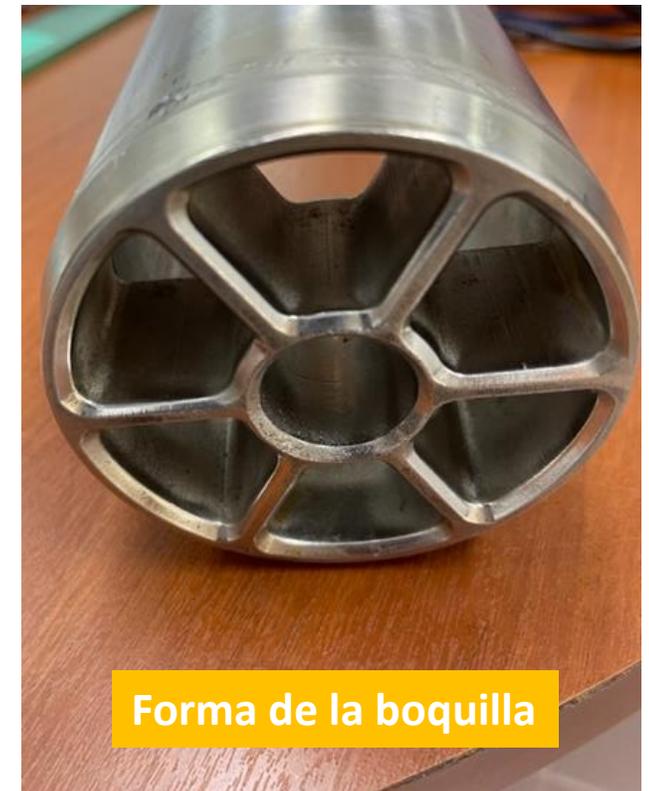
**Objeto detectado en el plenum inferior**

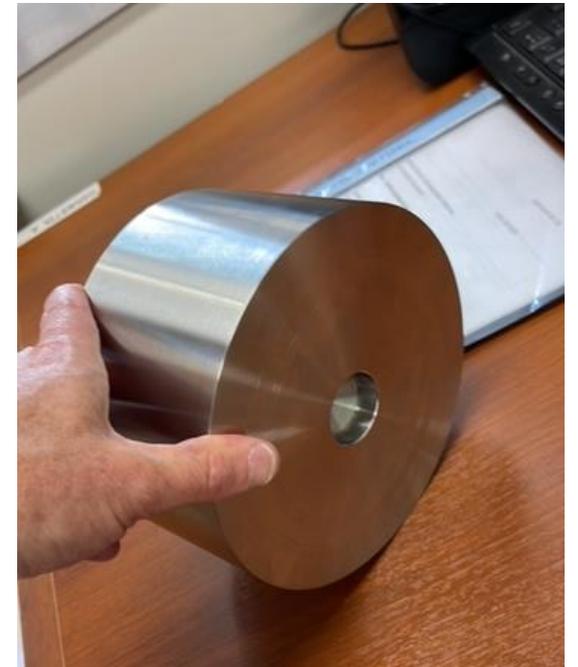
Pieza encontrada en posición vertical sobre el fondo del reactor

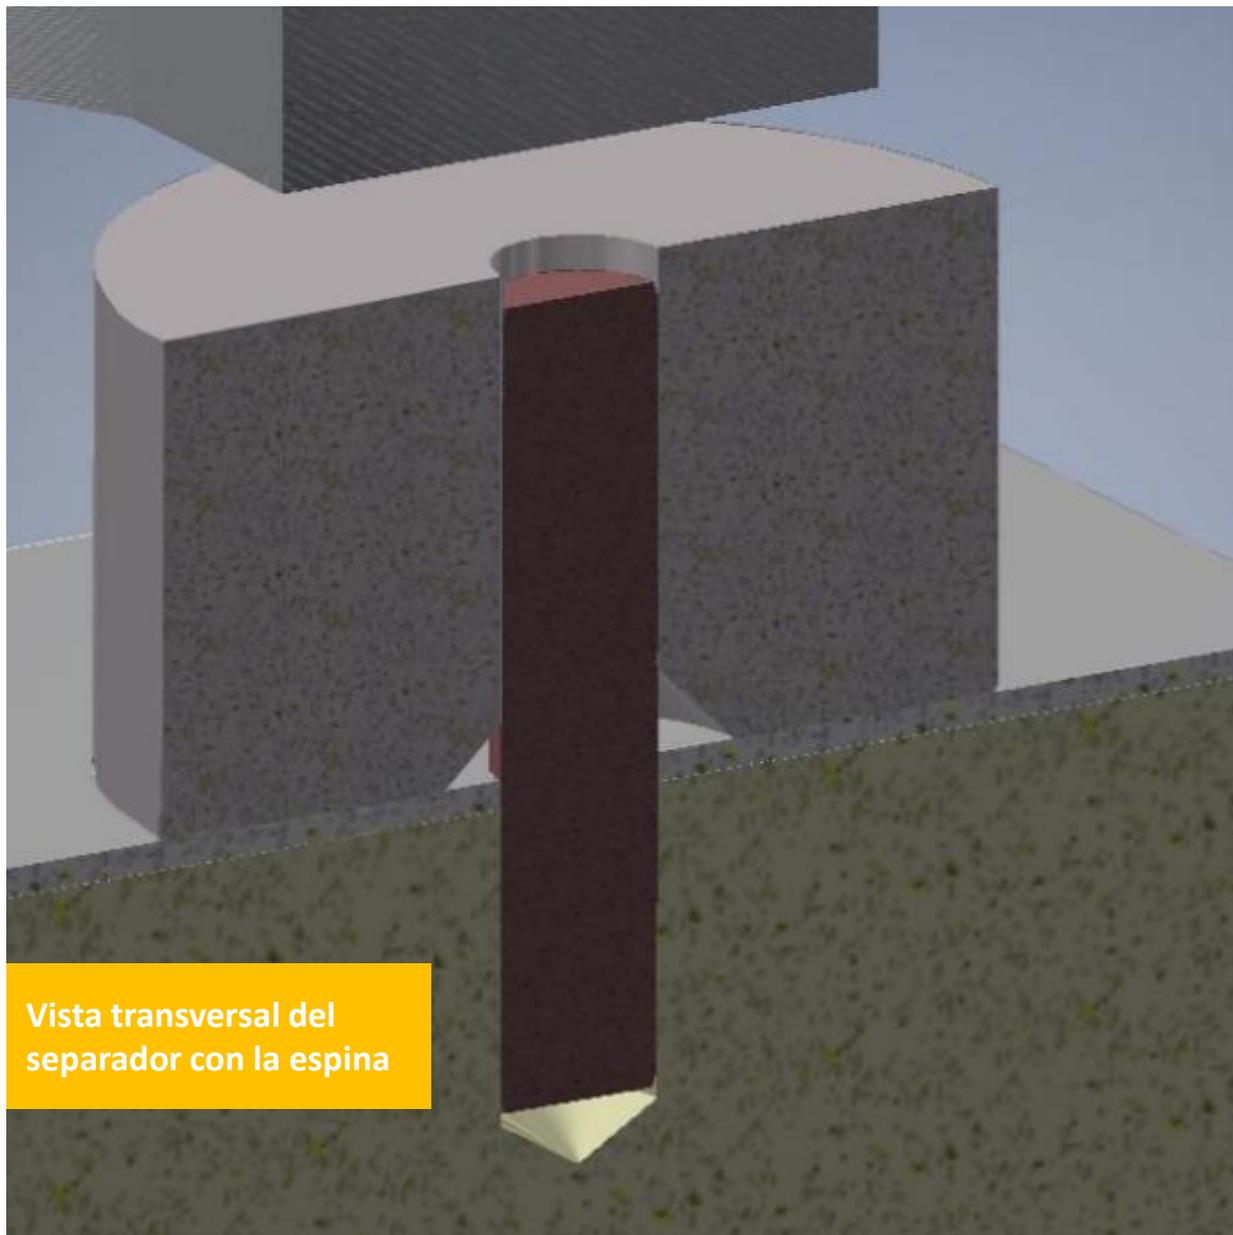
Vista transversal del separador con la espina

- Cortar el separador para poder extraerlo.
- Tratar de extraer la espina partida, o fijarla por algún método.

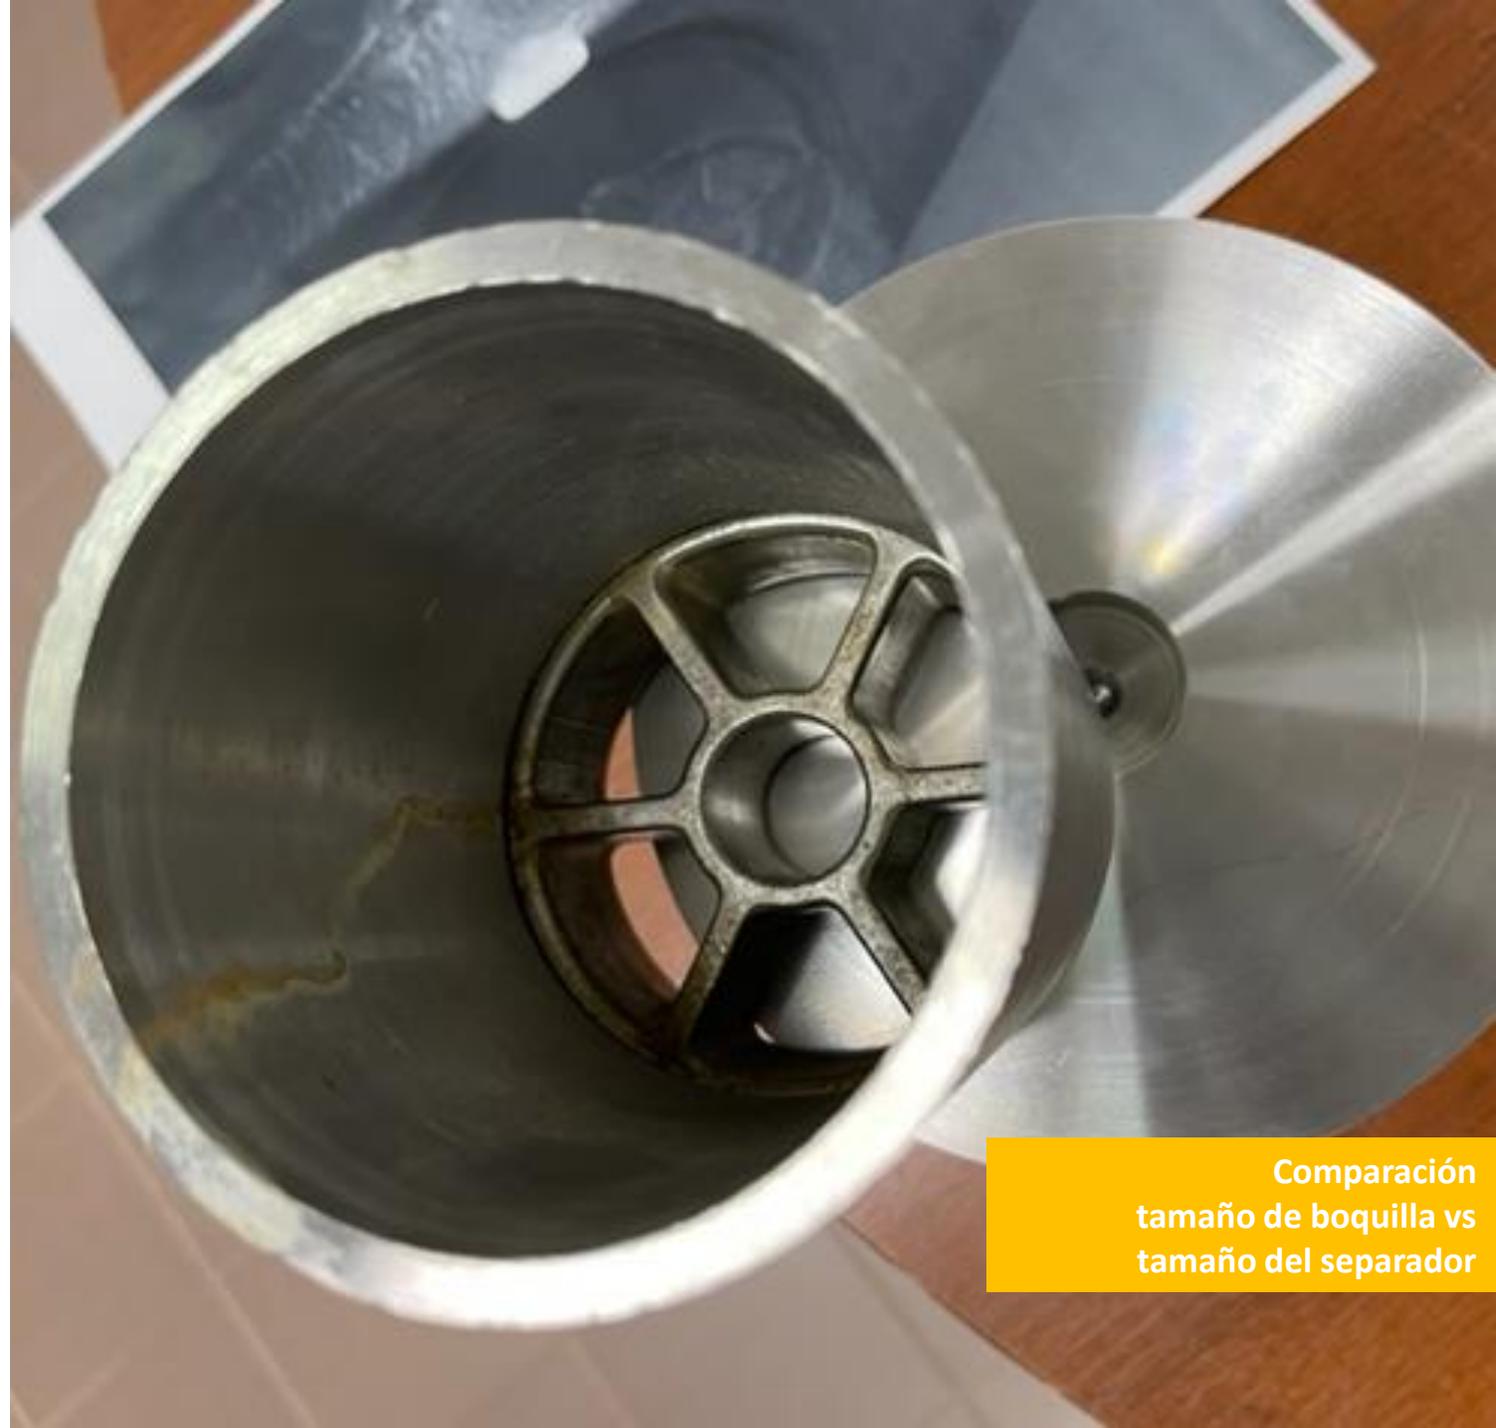
Comparación  
tamaño de boquilla vs  
tamaño del separador
