# Reparación del Reactor de la Central Nuclear Atucha II 2022-2023

Simposio AATN – noviembre 2023  
José Luis Antúnez

# Desperfecto 2022

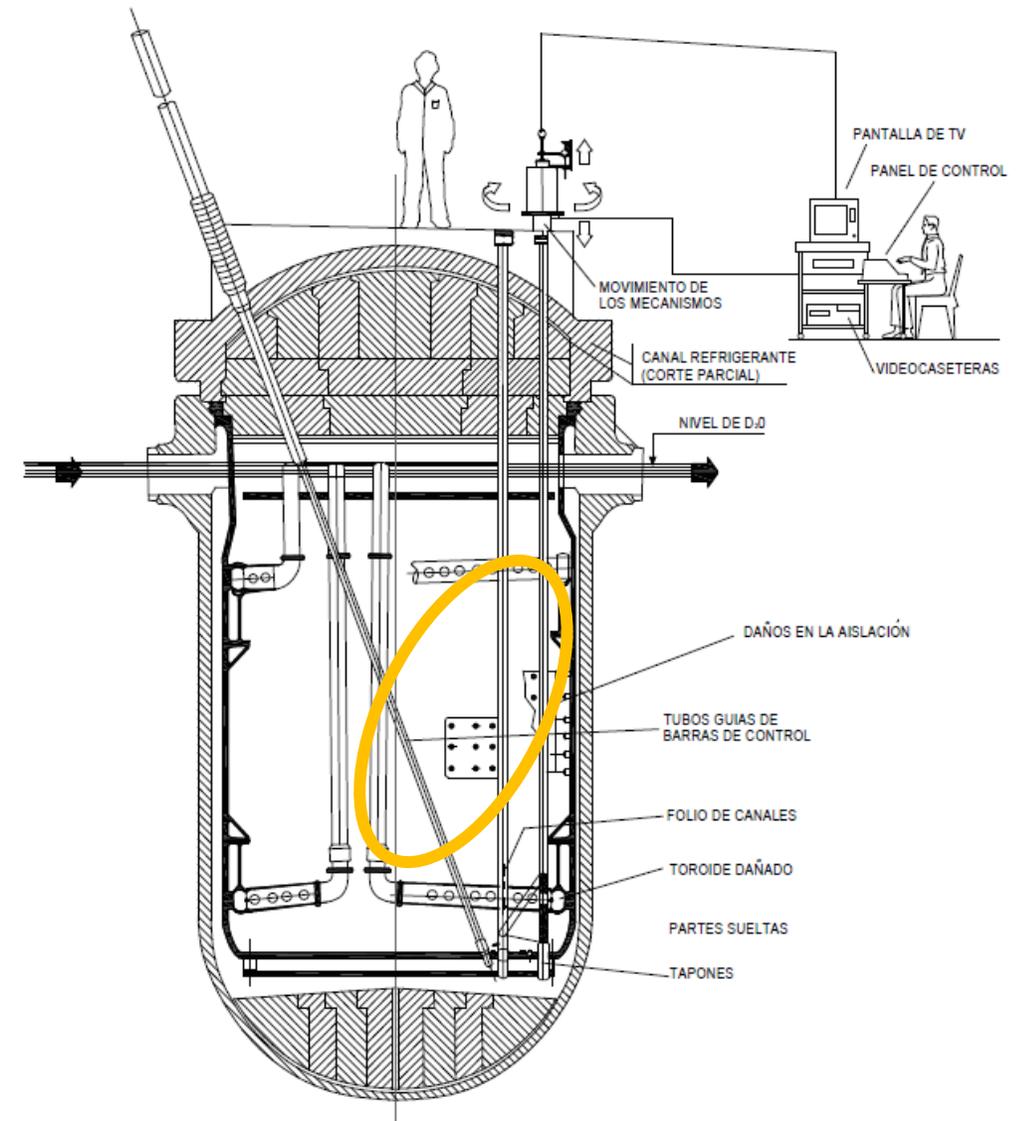
Esquema de Inspección dentro de la vasija del reactor

- Salida de servicio el 11 de agosto de 1988
- Causa: daños en los canales de combustible del reactor.
- Reparación 100% nacional sin ayuda del diseñador original.
- Desarrollo de herramientas y facilidades específicas de ensayo (mock-up) para realizar la tarea en forma remota a través de los orificios de los canales de combustible.
- Retornó al servicio el 8 de enero de 1990.

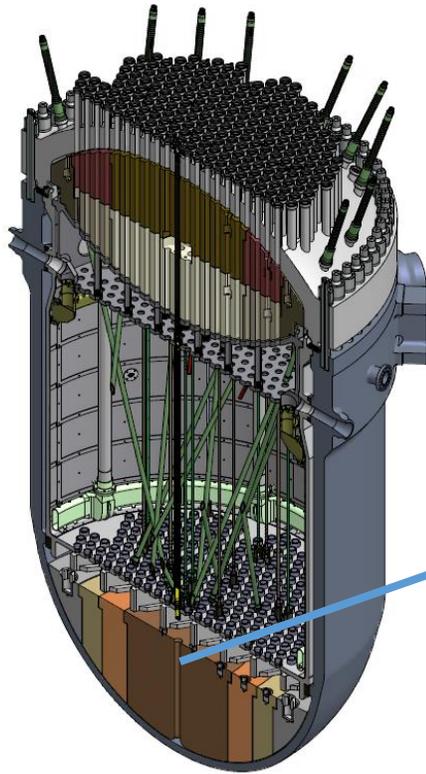
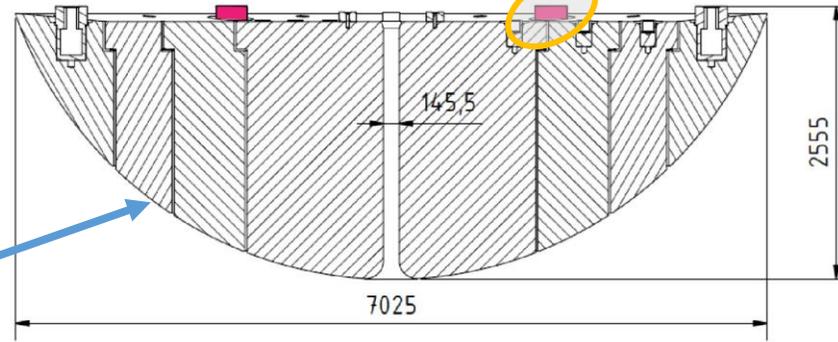
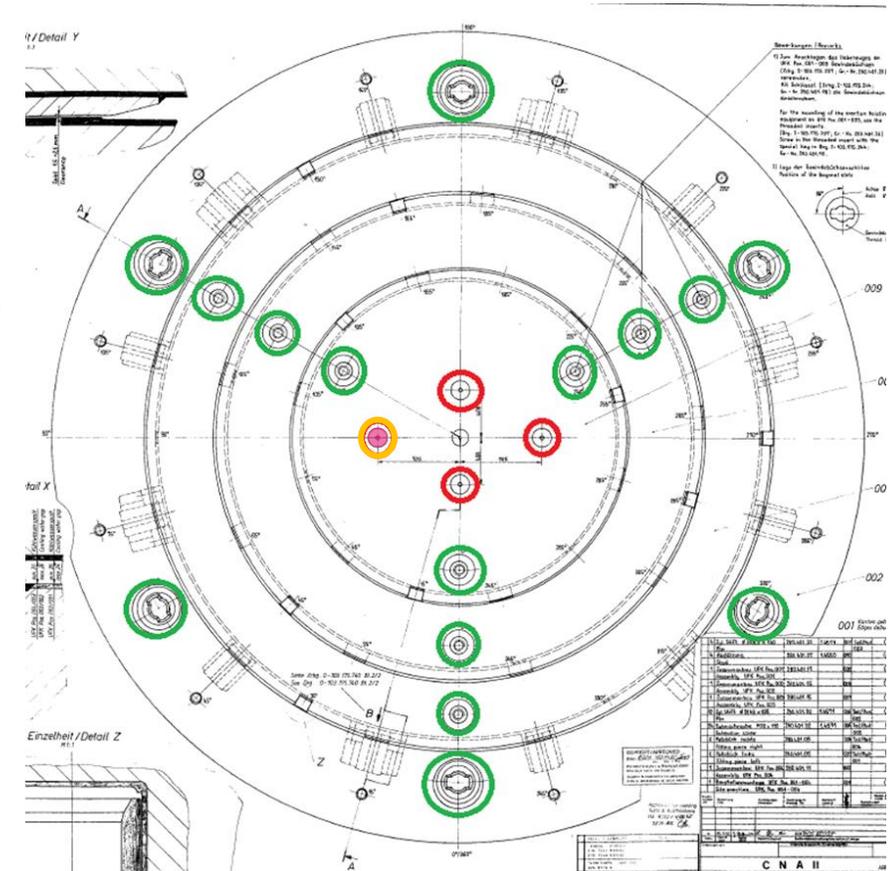
## Cuerpos de relleno inferior y ubicación del separador

Desplazamiento anormal de un separador del cuerpo de relleno inferior.

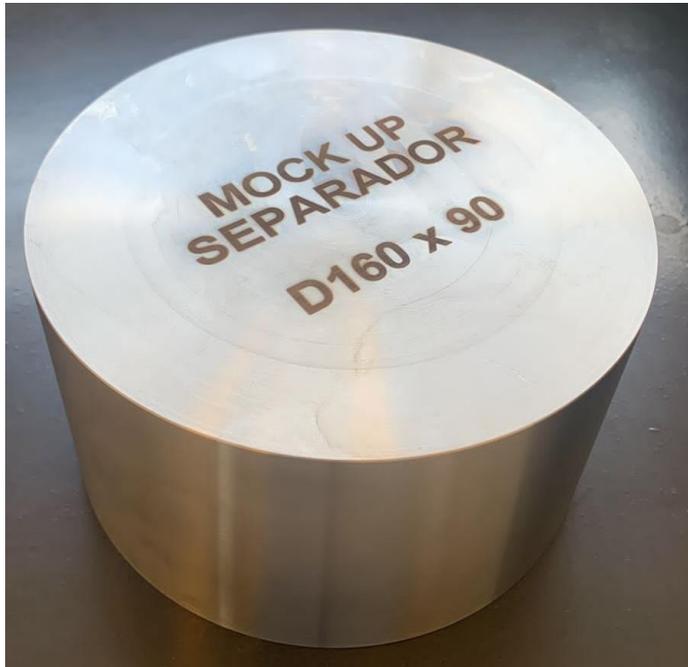
Mock up del separador

## Elemento desplazado: uno de los cuatro separadores existentes

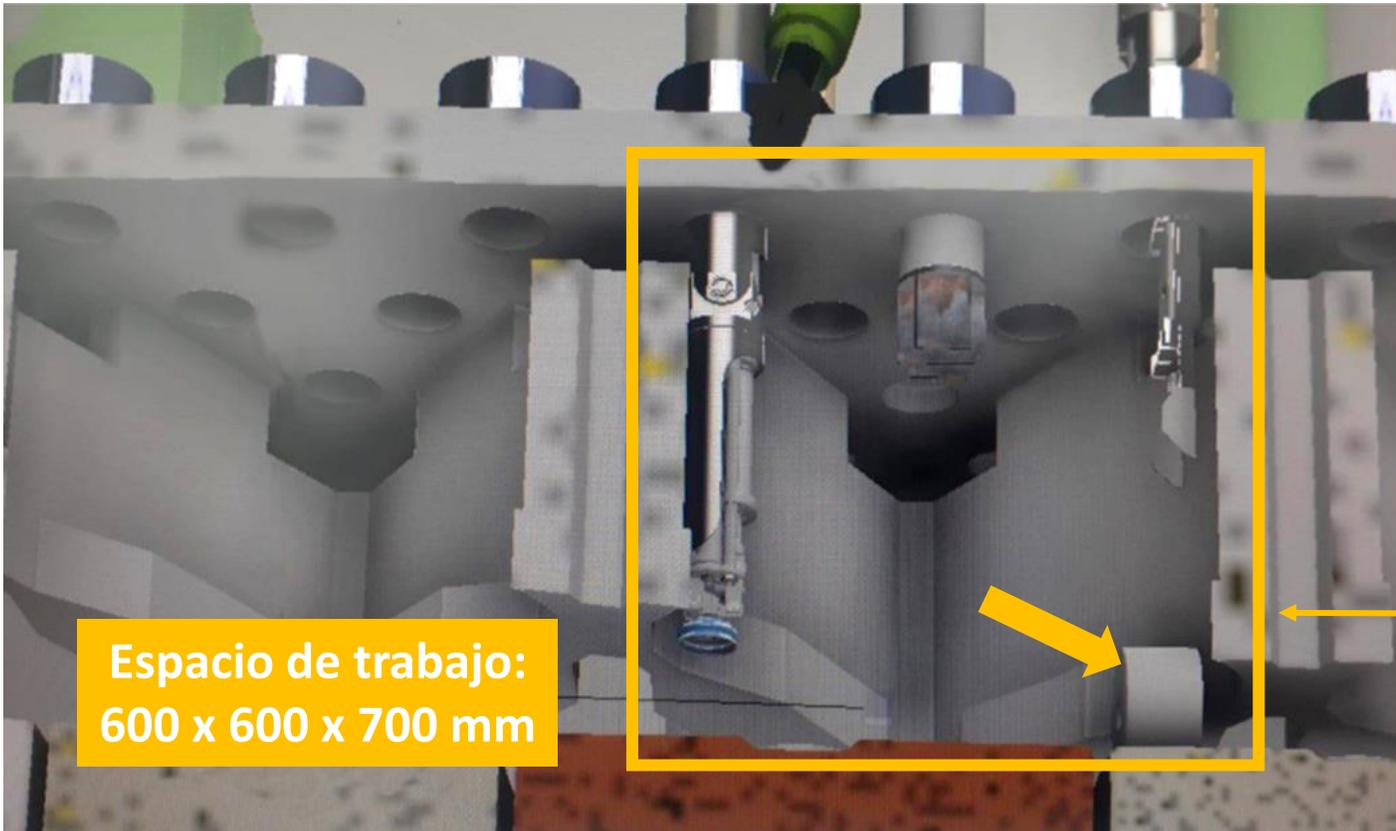
Separador y zona de trabajo

Espacio de trabajo:  
600 x 600 x 700 mm
